AVALIAÇÃO FITOSSANITÁRIA E AVALIAÇÃO DE RISCO DE RUTURA DE CINCO EXEMPLARES DE *EUCALYPTUS GLOBULUS* JUNTO AO MERCADO DA VILA, CASCAIS

Informação n.º:	02/2020/CMC
Deslocação solicitada por:	Mónica Neves
Data da Deslocação:	04/03/2020, 22/05/2020
Local:	Mercado da Vila de Cascais
Técnicos do LPVVA:	Filipa Maia, Bruno Ferreira, Ana Paula Ramos
Técnicos da CMC	Maria João Lima, Mónica Neves
Hospedeiros:	<i>Eucalyptus globulus</i>
Tipo de análise:	Avaliação fitossanitária e de risco de rutura

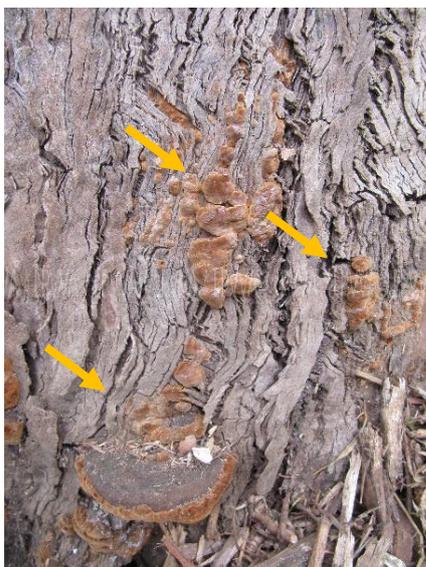
Fig. 1. Frutificações de *Phellinus torulosus* na base do exemplar #4.

O basidiomiceta *Phellinus torulosus* (Basidiomycota: Hymenochaetaceae) afeta diversas espécies de folhosas bem como algumas coníferas; é agente causal de podridão branca do lenho e em eucalipto pode ser encontrado com frequência ao nível do colo e das raízes superficiais de eucaliptos de grande porte. É tipicamente é um fungo associado ao sistema radicular, afetando sobretudo raízes e os tecidos do colo que já se encontram deteriorados por outras razões (quer bióticas quer abióticas); por norma, tem uma progressão lenta em eucalipto, pelo que há situações em que a podridão do lenho é pouco extensa apesar do grande número de carpóforos observados (Fig. 1). Observaram-se frutificações deste fungo nos exemplares #4 e #5.

- 1) *observação semestral para deteção de sinais de movimentação do prato radicular, oscilação do tronco ou formação de novos carpóforos de *P. torulosus*;*
- 2) *anualmente, entre outubro e dezembro, avaliação biomecânica completa;*
- 3) *podas anuais, entre janeiro e março.*

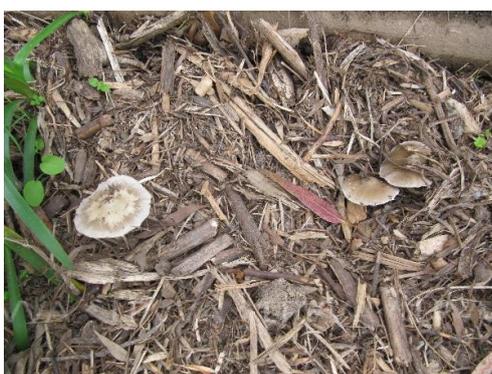
Junto a alguns dos exemplares observaram-se frutificações de fungos que estão normalmente associados a matéria orgânica em decomposição (Fig. 4), consentâneo com a cobertura vegetal atual do talude.

Fig. 2. Frutificações de *Hypholoma* sp. (este fungo desenvolve-se sobre toijas e manta-morta de folhosas).

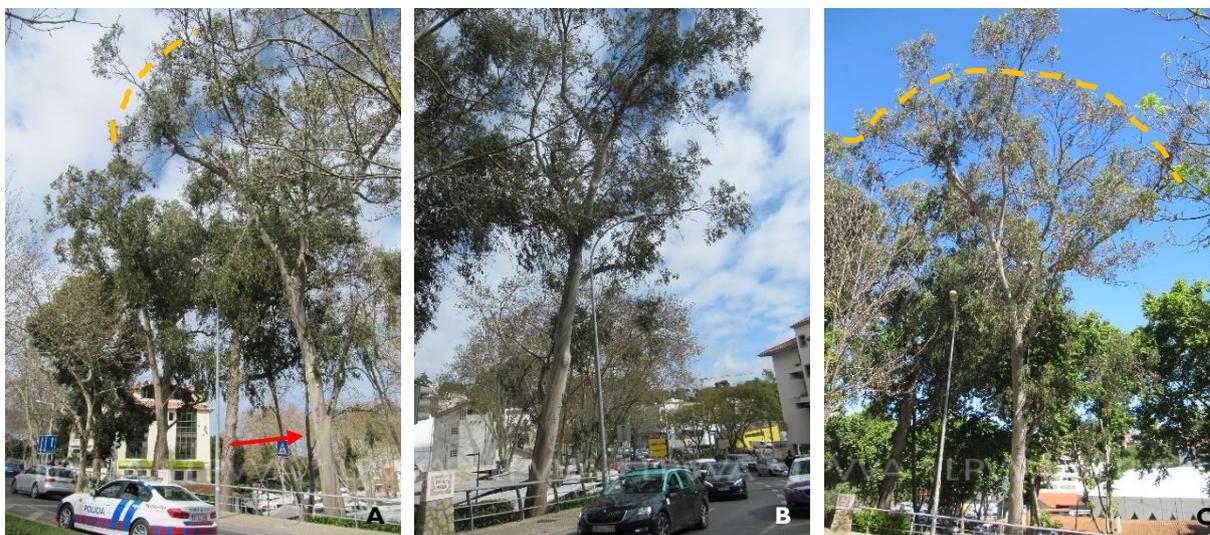
Nº Exemplar	Espécie	DAP (m)	Altura (m)	Avaliação visual	Resistograma	Prob. e rutura	Tamanho da peça	Alvo	Grau de Perigosidade	Recomendações
1	<i>Eucalyptus globulus</i>	0,89	28,00 (*)	Exemplar inclinado para a via pública; ramos secos; ramos com defeito "em cotovelo"; ramos com relação elevada comprimento/diâmetro na inserção; lesões com lenho exposto ao nível das pernadas e ramos; torção do tronco com formação de fissuras longitudinais no ritidoma, até 2,00 m de altura, e deposição de lenho de reação no lado da tração		2	2	4	8	Corte dos ramos secos; Ligeira redução dos ramos estiolados sobre a via pública (ver Fig. 1C)
2	<i>Eucalyptus globulus</i>	0,84	28,00 (*)	Copa com ramos secos; ramos com defeito "em cotovelo"; pernadas e ramos com relação elevada comprimento/diâmetro na inserção; lesões com lenho exposto ao nível das pernadas e ramos; torção do tronco		2	2	4	8	Corte dos ramos secos pendentes sobre a via pública; Ligeira redução dos ramos estiolados sobre a via pública

No caso do exemplar #I destaca-se a sua posição desprotegida em relação aos ventos dominantes, numa zona de efeito de túnel de vento originado pela posição em relação ao edificado adjacente.

Fig. 1. Aspeto geral do exemplar #1 com pormenor dos ramos sobre a via pública (A e B) e sugestão de intervenção (C) para ligeira redução da copa em altura.

- a) o corte de ramos secos, especialmente os que se encontram sobre a via pública, e a ligeira redução de alguns ramos que, por apresentarem elevada relação comprimento/diâmetro na inserção, apresentam maior risco de rutura;
- b) ligeiro rebaixamento de copa do exemplar #I (tal como sugerido na Fig. 1C) [este exemplar encontra-se em zona desprotegida em relação aos ventos dominantes, foi sujeito a um maior enterramento do tronco e apresenta menor vigor quando comparado com os restantes eucaliptos];
- c) a monitorização regular da presença do fungo lenhícola *Phellinus torulosus* cujos carpóforos devem ser removidos e destruídos;
- d) durante as operações de jardinagem de manutenção da vegetação herbácea do talude deve evitar-se fazer escavações em torno dos troncos dos eucaliptos, acautelando eventuais lesões.

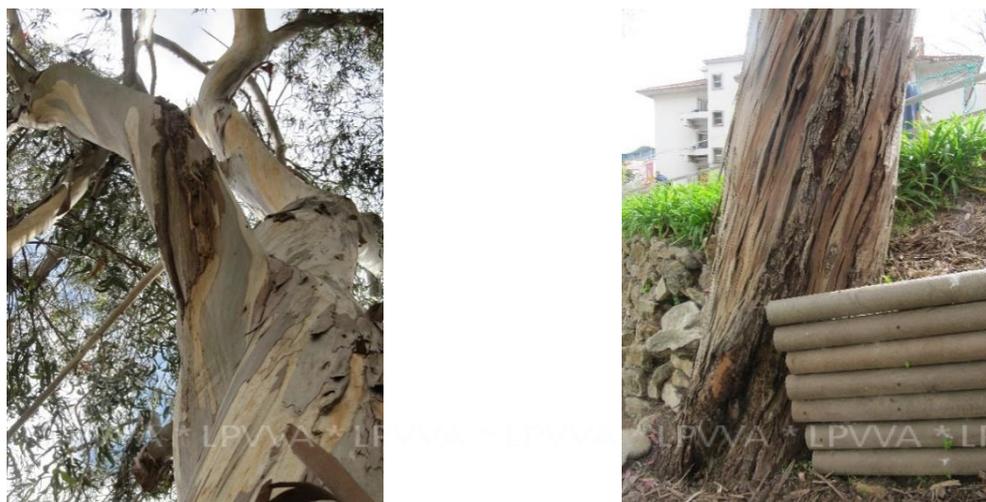
Fig. 2. Lesão na base de uma perna e fissura longitudinais no tronco do exemplar #1.

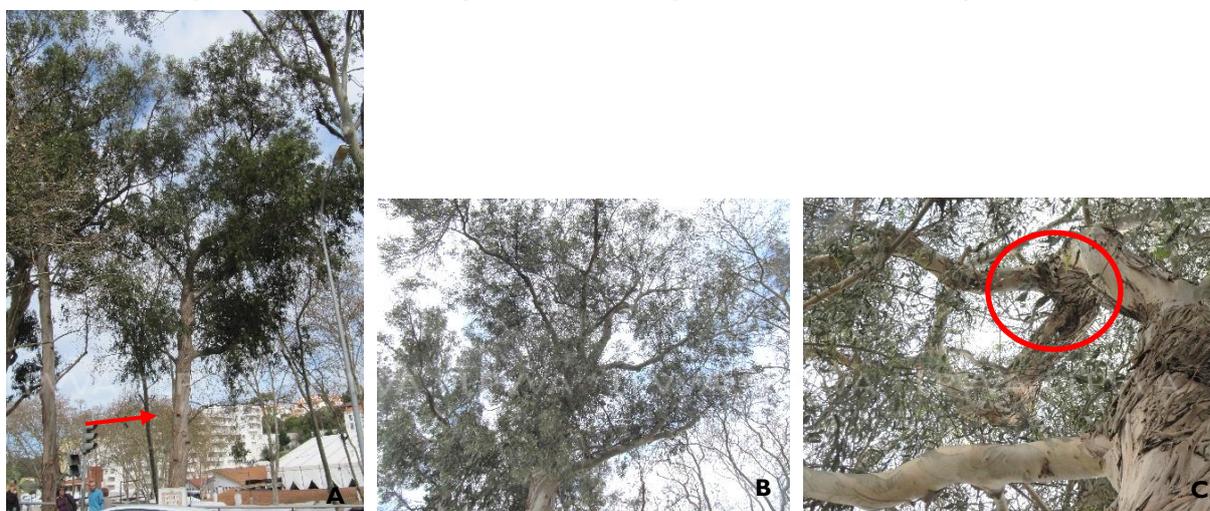
Fig. 3. Aspeto do exemplar #2 (A) com pormenor da copa (B) e de lesões na pernas (C).

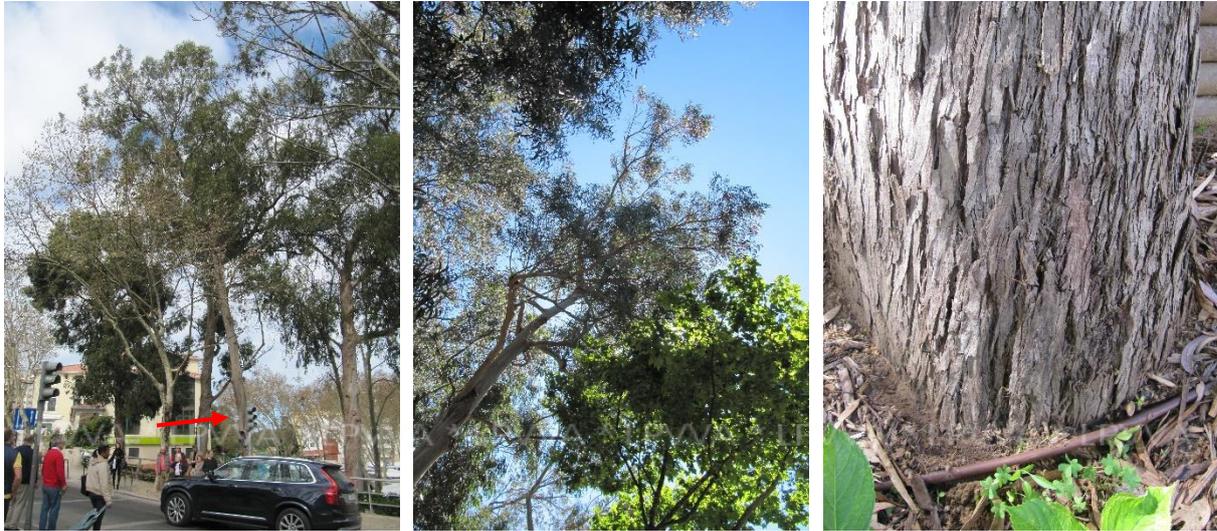
3	<i>Eucalyptus globulus</i>	0,63	28,00 (*)	Exemplar inclinado para a via pública; ramos secos; ramo com defeito "em cotovelo"; pernadas e ramos com relação elevada comprimento/diâmetro na inserção; lesões com lenho exposto ao nível das pernadas e ramos; torção do tronco com formação de fissuras longitudinais do ritidoma; fissuras horizontais no colo, no lado da tração, devido à inclinação do tronco		3	2	4	9	Corte dos ramos secos; Ligeira redução dos ramos estiolados sobre a via pública

Fig. 4. Aspeto do exemplar #3 com pormenor da copa e das fissuras horizontais do ritidoma na zona do colo, do lado da tração.

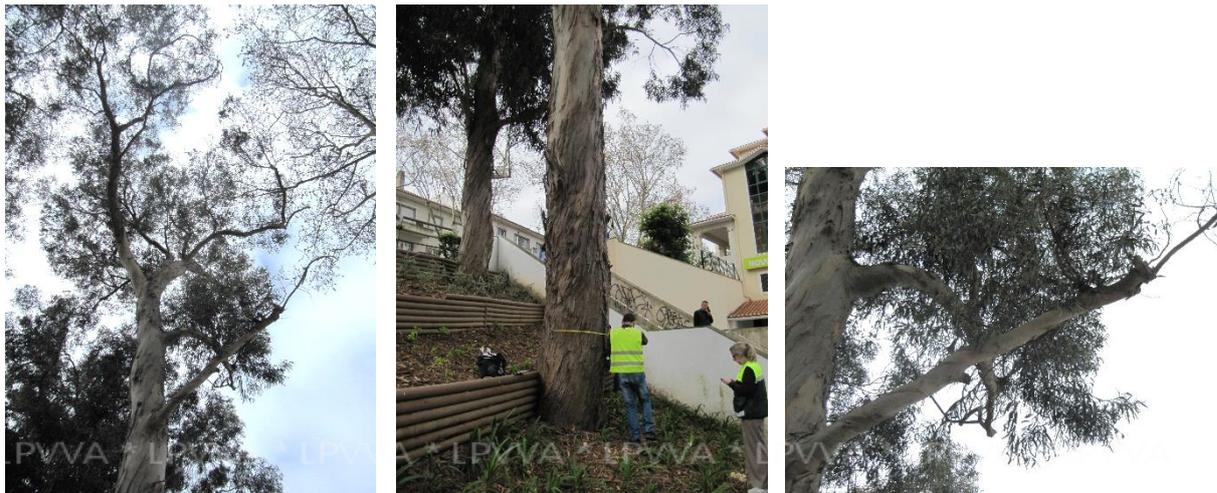
Nº Exemplar	Espécie	DAP (m)	Altura (m)	Avaliação visual	Resistograma	Prob. e rutura	Tamanho da peça	Alvo	Grau de Perigosidade	Recomendações
4	<i>Eucalyptus globulus</i>	0,96	28,00 (*)	Copa com ramos secos; pernadas e ramos com relação elevada comprimento/diâmetro na inserção; lesões com lenho exposto ao nível das pernadas e ramos; torção do tronco; frutificações do fungo <i>Phellinus torulosus</i> (perímetro do tronco a 0,79 m de altura = 3,20 m; perímetro ocupado pelo fungo = 1,50 m)	X	3	2	4	9	Corte dos ramos secos; Ligeira redução dos ramos estiolados sobre a via pública
5	<i>Eucalyptus globulus</i>	0,73	28,00 (*)	Copa com ramos secos, em especial sobre a via pública e as escadas; presença de psila nas folhas do exemplar; torção dos ramos sobre a escada; ramos epicórmicos abundantes; pernadas e ramos com relação elevada comprimento/diâmetro na inserção; lesões com lenho exposto ao nível das pernadas e ramos; torção do tronco com abertura de fissuras longitudinais no ritidoma; frutificações do fungo <i>Phellinus torulosus</i> (perímetro na base do tronco = 2,80 m; perímetro ocupado com o fungo = 0,20 m)	X	3	2	4	9	Corte dos ramos secos; Ligeira redução dos ramos estiolados sobre a via pública

Fig. 5. Aspeto do exemplar #4 com pormenor dos ramos.

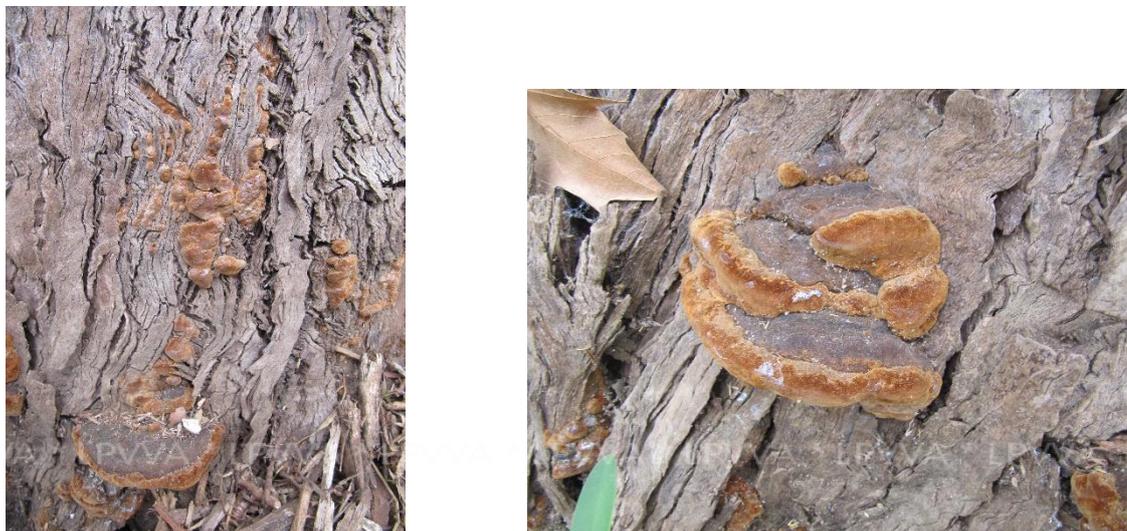
Fig. 6. Frutificações de *Phellinus torulosus* no colo do exemplar #4.

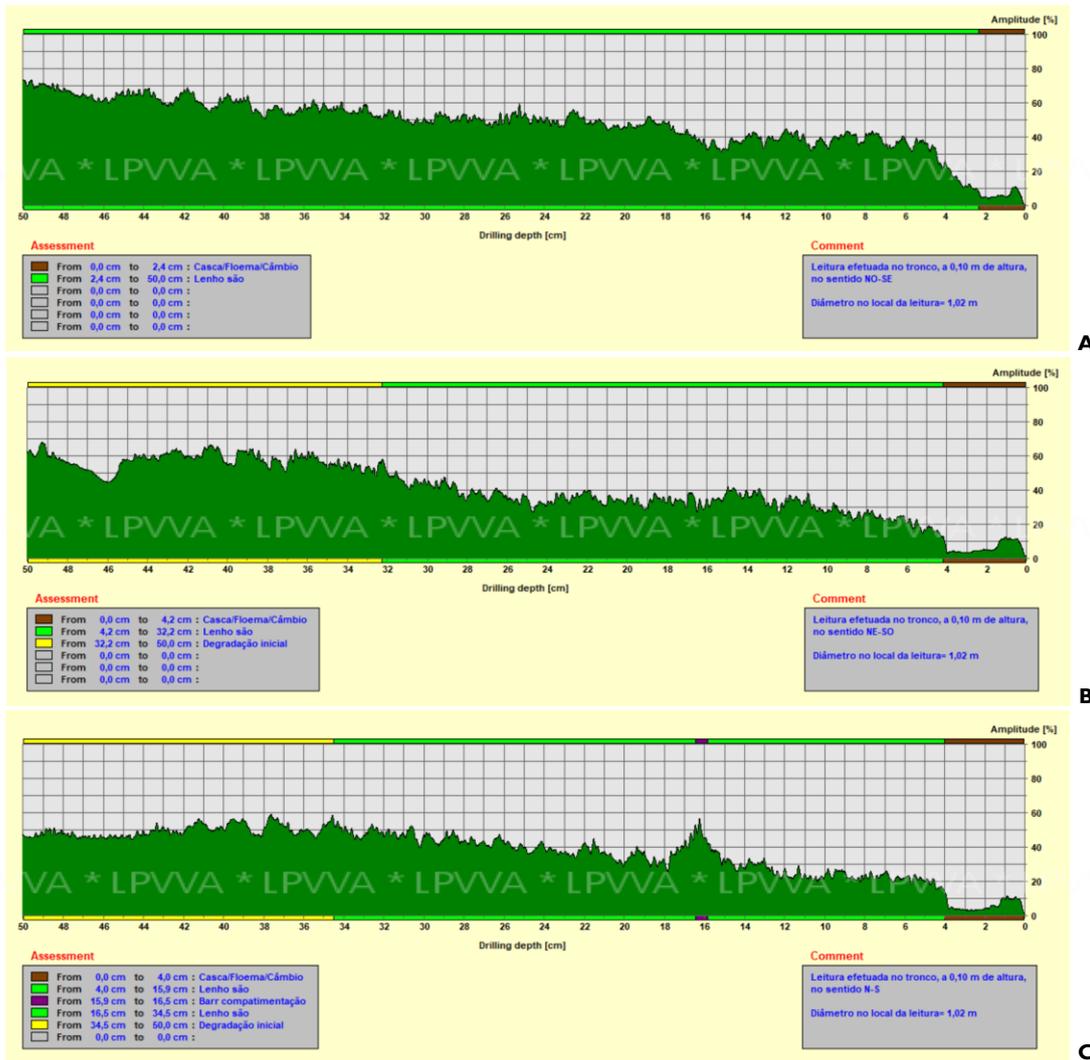
Fig. 7. Resistogramas obtidos no tronco do exemplar #4: as imagens A, B e C foram efetuadas a 0,10 m de altura na zona do colo; as leituras revelam existência de degradação incipiente do lenho na zona do cerne, o que é consentânea com a idade do exemplar.

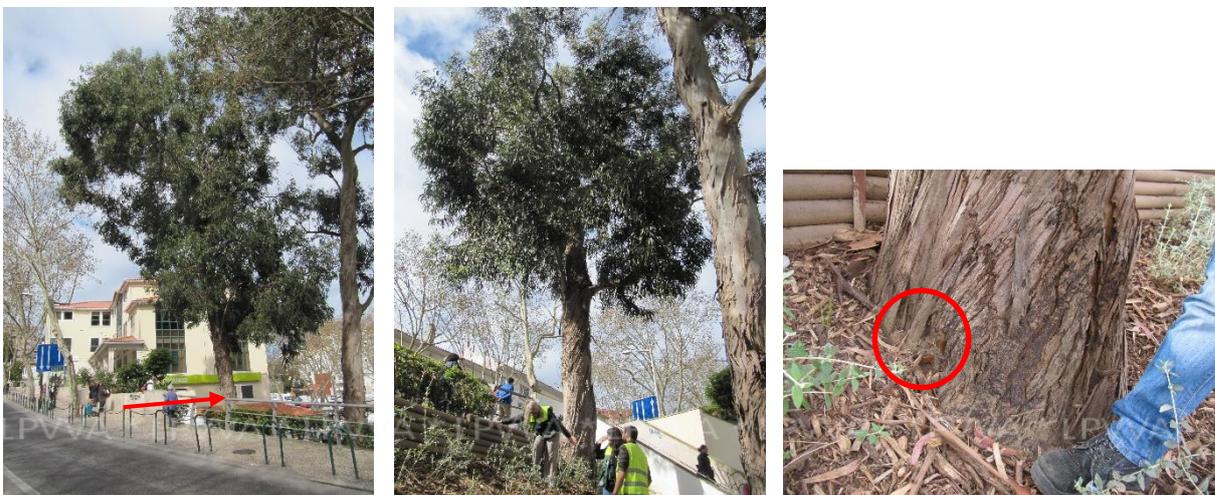
Fig. 8. Aspetto do exemplar #5 com pormenor da frutificação de *Phellinus torulosus*.

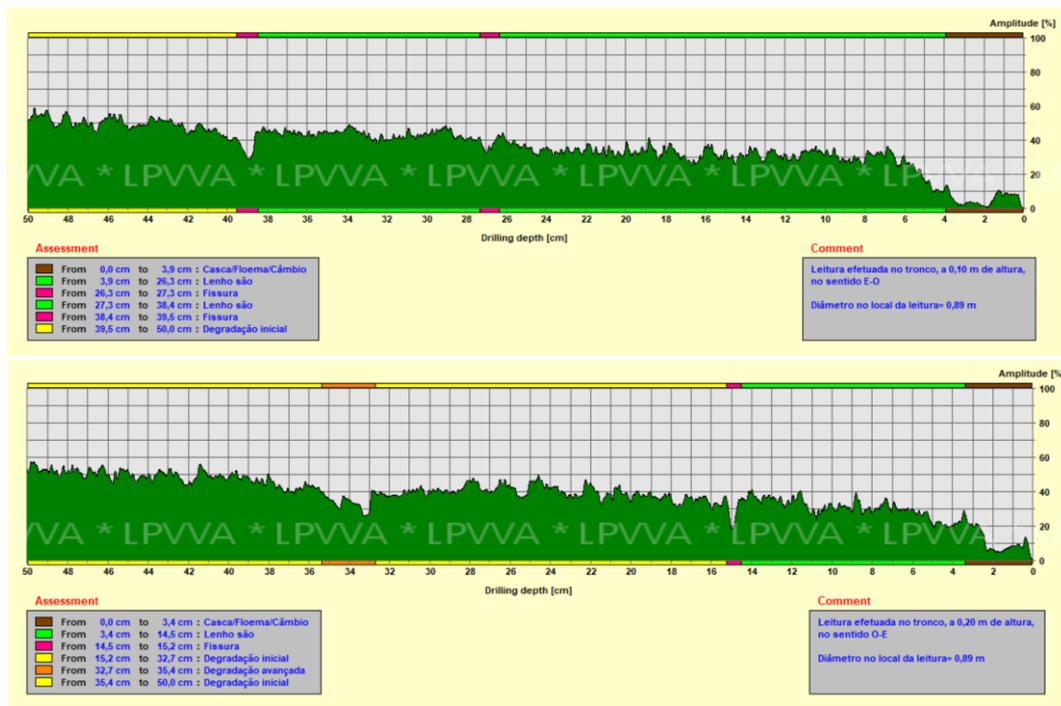
Fig. 9. Resistogramas obtidos no tronco do exemplar #5: as imagens A e B foram efetuadas a 0,10 m de altura no colo; ambas as leituras (A e B) revelam a existência de degradação incipiente do lenho na zona de cerce, o que é consentâneo com a idade do exemplar; as leituras revelam ainda a existência de fissuras no interior do lenho e, particularmente, a leitura B demonstra já a existência de uma bolsa de podridão avançada do lenho.
