REAValiaÇÃO FITOSSANITÁRIA E REAValiaÇÃO DE RISCO DE RUTURA DE CINCO EXEMPLARES DE *EUCALYPTUS GLOBULUS* JUNTO AO MERCADO DA VILA, CASCAIS

Informação n.º:	02/2021/CMC
Deslocação solicitada por:	Mónica Neves
Data da Deslocação:	22/07/2021
Local:	Mercado da Vila de Cascais
Técnicos do LPVVA:	Filipa Maia, Ana Paula Ramos
Técnicos da CMC	Mónica Neves
Hospedeiros:	<i>Eucalyptus globulus</i>
Tipo de análise:	Reavaliação fitossanitária e de risco de rutura

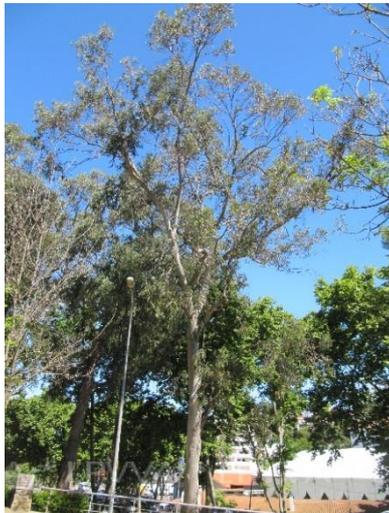
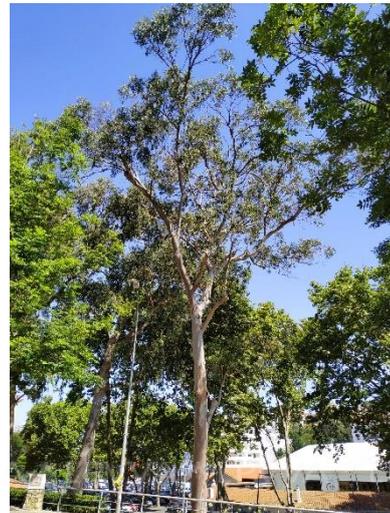
O **exemplar #1** exhibe, atualmente, maior de transparência de copa, exibindo cerca de 50% de copa viva; observaram-se ramos secos (especialmente sobre a via pública) e várias lesões com lenho exposto apodrecido ao nível dos ramos superiores da copa; verificou-se uma maior torção do tronco e um agravamento da lesão ao nível da base (Figs. 3 e 4).

O **exemplar #1** exhibe maior transparência de copa em relação à avaliação anterior e um agravamento significativo da lesão ao nível do colo. Assim, o **Grau de Perigosidade** atribuído é **12** (= 4+4+4), uma vez que, com o agravamento dos defeitos estruturais observados e tendo em conta que esta árvore está desprotegida em relação aos ventos dominantes, o exemplar coloca em risco pessoas e bens. As medidas de mitigação de risco possíveis de implementar (corte dos ramos secos, ligeira redução dos ramos com fissuras e lenho exposto) conduzirão a breve trecho à descaraterização do exemplar pelo que somos de parecer que a sua substituição deverá ser pensada a curto/médio prazo.

Fig. 3. Exemplar #1 em 2020 (esquerda) e em 2021 (direita) onde se verifica maior transparência de copa.

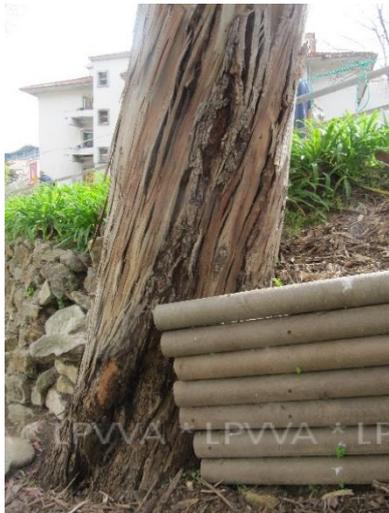
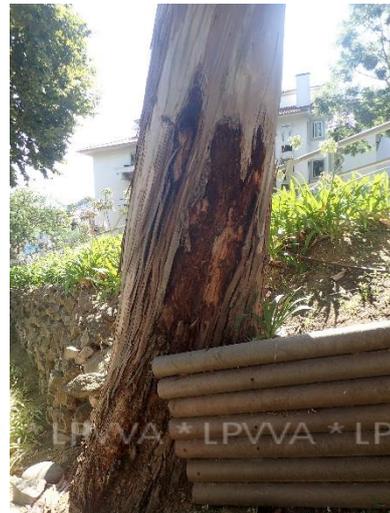
Fig. 4. Lesão na base do tronco em 2020 (esquerda) e em 2021 (direita) onde se nota um agravamento da lesão.

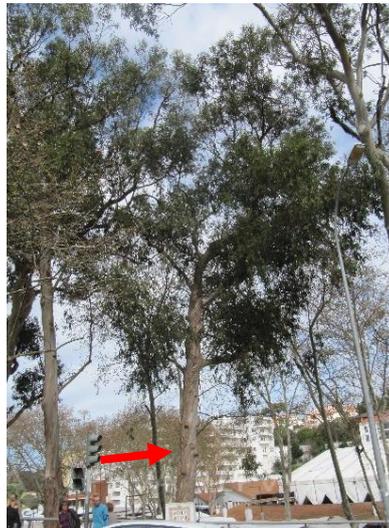
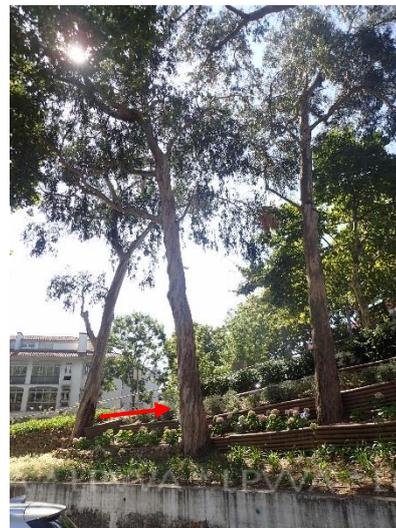
Na presença reavaliação, os **exemplares #2, #3 e #4** não apresentam evolução nos defeitos estruturais descritos na informação anterior (Fig. 5 a 7).

Na presente avaliação, a equipa do LPVVA observou que os **exemplares #2, #3 e #4** não apresentavam evolução nos defeitos estruturais referidos no anterior relatório. Deste modo, mantêm-se tanto os Graus de Perigosidades atribuídos anteriormente como as recomendações.

Fig. 5. Aspeto do exemplar #2 em 2020 (esquerda) e em 2021 (direita) em que não se verificou evolução dos defeitos estruturais antes descritos.

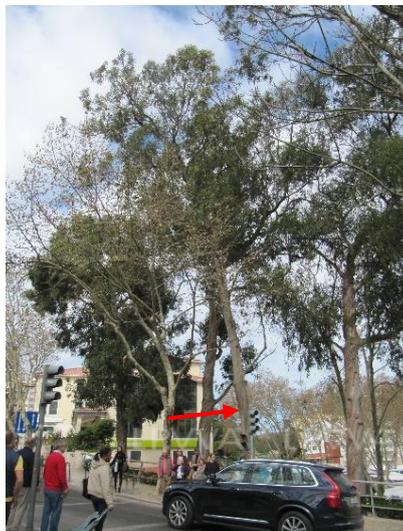
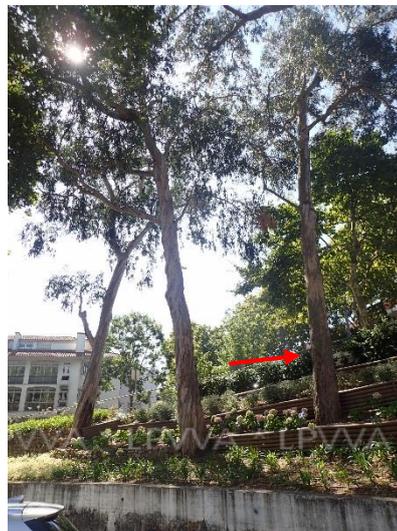
Fig. 6. Aspeto do exemplar #3 em 2020 (esquerda) e em 2021 (direita) em que não se verificou evolução dos defeitos estruturais antes descritos.

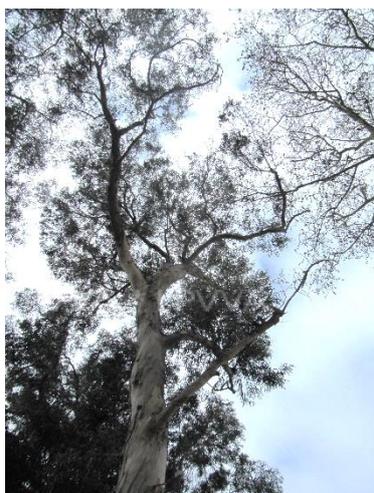
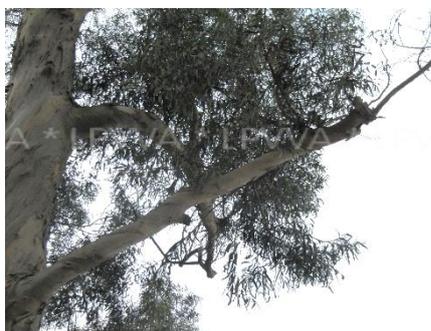
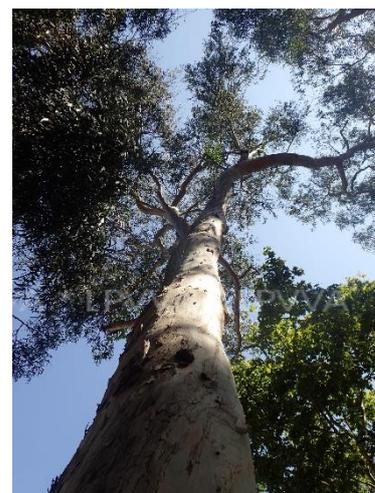
Fig. 7. Aspeto do exemplar #4 em 2020 (esquerda e centro) e em 2021 (direita) em que não se verificou evolução dos defeitos estruturais antes descritos.

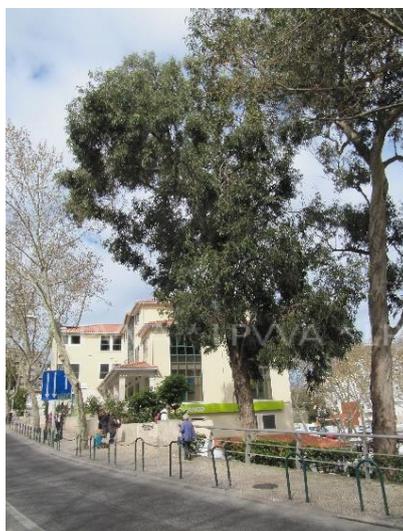
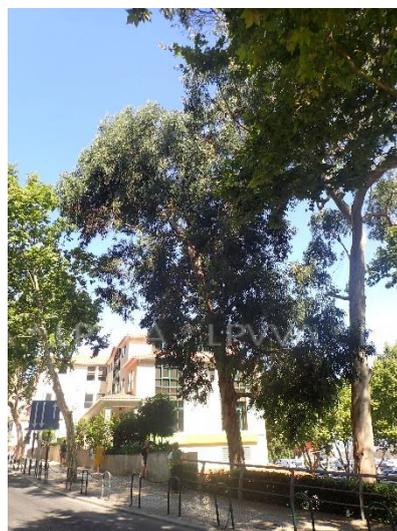
O **exemplar #5** exhibe, atualmente, um aumento muito acentuado na quantidade de ramos epicórmicos, em resultado das podas que sofreu em abril/maio de 2020; os ramos apresentam relação elevada comprimento/diâmetro na inserção e excesso de carga nas extremidades;

O **exemplar #5** exhibe um aumento acentuado na quantidade de ramos epicórmicos, ramos com relação elevada comprimento/diâmetro na inserção e excesso de carga nas extremidades e torção de um ramo com lesão com lenho exposto apodrecido, fissuras longitudinais na base e destacamento do ritidoma. Estes defeitos verificam-se sobretudo sobre a zona da escada, passagem pedonal e via pública. Para esta árvore, mantem-se o Grau de Perigosidade atribuído anteriormente assim como as recomendações (corte dos ramos secos; ligeira redução dos ramos pendentes sobre a via pública e zona pedonal).

Fig. 8. Aspeto do exemplar #5 em 2020 (esquerda) e em 2021 (direita).

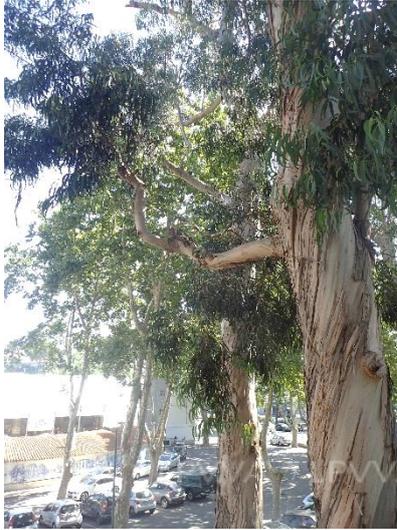
Fig. 9. Ramo com relação elevada comprimento/diâmetro a inserção e excesso de carga na extremidade.

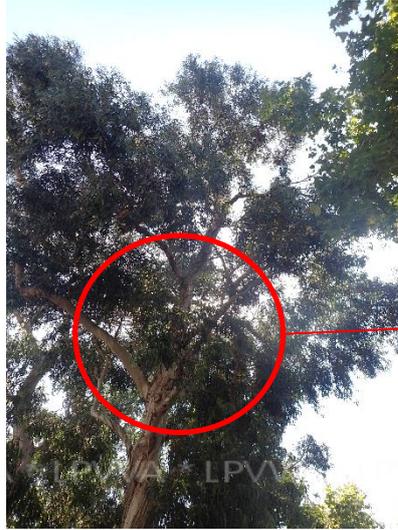
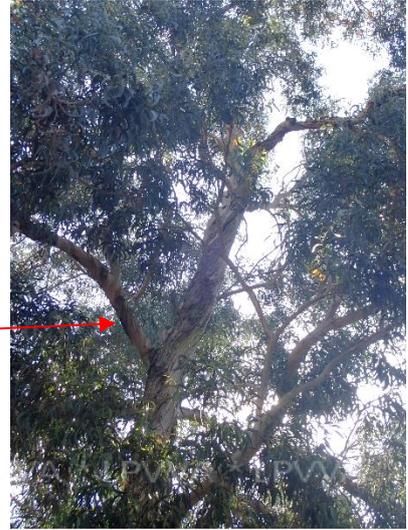
verificou-se a torção de um dos ramos (sobre a escada e zona de passagem pedonal) que exhibe uma lesão com lenho exposto apodrecido e fissuras longitudinais na base (zona de inserção) com destacamento do ritidoma (Fig. 8 a 10).

Fig. 10. Torção do ramo com lesão com lenho exposto apodrecido e fissuras longitudinais na base com destacamento do ritidoma.
