AVALIAÇÃO FITOSSANITÁRIA E AVALIAÇÃO DE RISCO DE RUTURA DE CINCO EXEMPLARES DE *EUCALYPTUS GLOBULUS* JUNTO AO MERCADO DA VILA, CASCAIS

Informação n.º:	02/2020/CMC
Deslocação solicitada por:	Mónica Neves
Data da Deslocação:	04/03/2020, 22/05/2020
Local:	Mercado da Vila de Cascais
Técnicos do LPVVA:	Filipa Maia, Bruno Ferreira, Ana Paula Ramos
Técnicos da CMC	Maria João Lima, Mónica Neves
Hospedeiros:	<i>Eucalyptus globulus</i>
Tipo de análise:	Avaliação fitossanitária e de risco de rutura

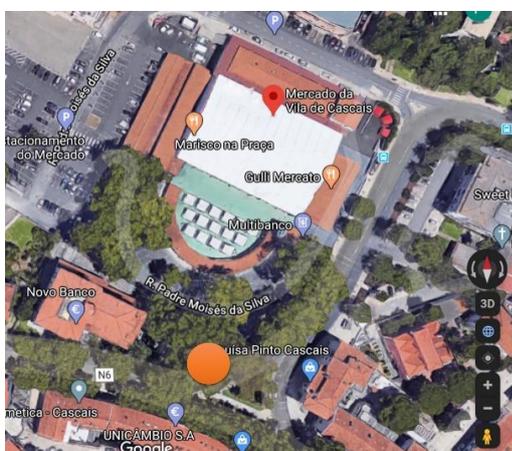
Fig. 2. Localização do exemplares avaliados

Os exemplares avaliados encontram-se em zona de talude, junto ao Mercado da Vila de Cascais (Figs. 2 e 3). O talude foi reperfilado em socalcos, com cobertura de herbáceas e instalação de sistema de rega. Na requalificação do talude houve alteração da cota do solo ao nível do colo das árvores (com enterramento significativo do colo no caso dos exemplares #1 e #3).

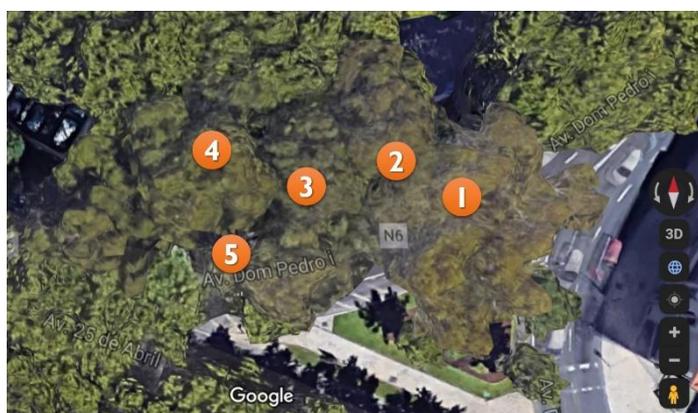
Fig. 3. Numeração dos exemplares avaliados [Fonte: Google maps].

Foram recentemente registadas quedas de ramos nos exemplares #1 e #2.
